# HELSINGIN PELASTUSLIITTO RY

## VÄESTÖNSUOJAN KÄYTTÖÖNOTTOKOE

28.9.2007 Castreninkatu 14 Helsinki

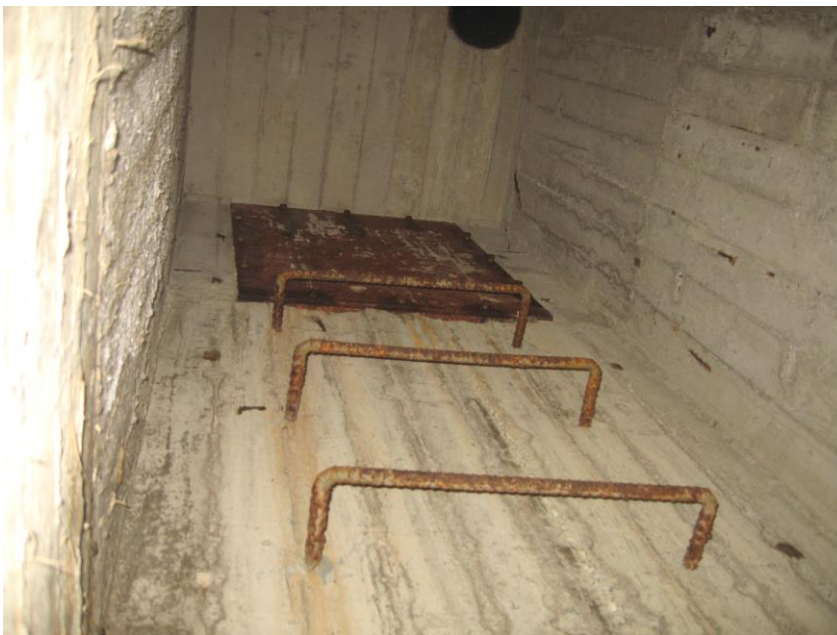
**Kello 12.20** hätäpoistumiskäytävän ulkoluukun avaamista yritti kaksi henkilöä. Ruuvit olivat täysin ruosteessa, joten oli käytävä ruosteenpoistoainetta. Ruuvit yhtä lukuun ottamatta aukesivat. Luukku painaa 23 kg ja henkilöt miettivät kannattaako luukku ottaa pois paikoiltaan. He päättävät jättää luukun paikoilleen.

Pystykuilu (5 metriä nousua) ja pulteista irrotettava luukku.

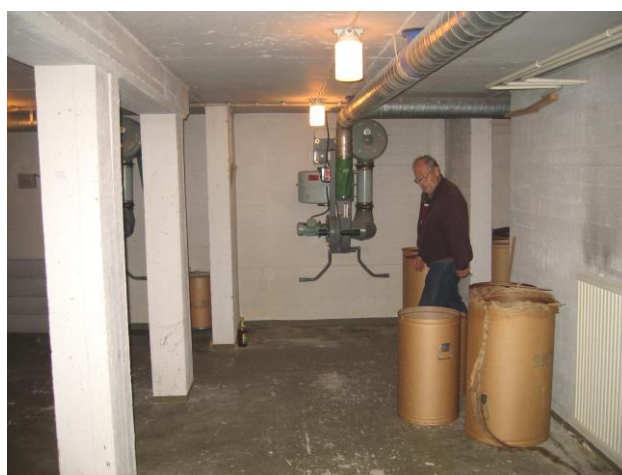
Pahvinen vesisäiliö hajoaa helposti kosteudesta.

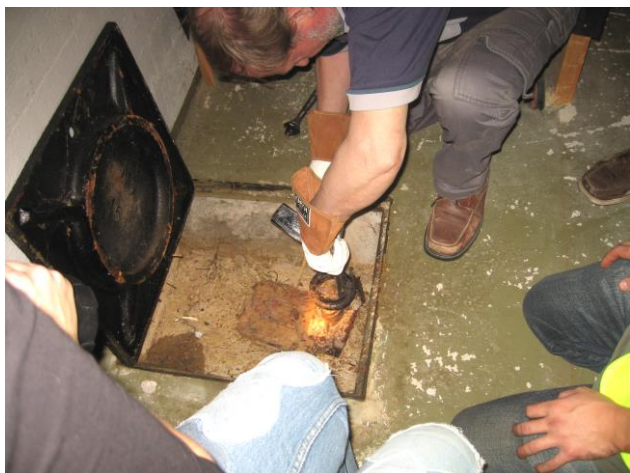
Viemärin sulkuventtiilin avausyritys.

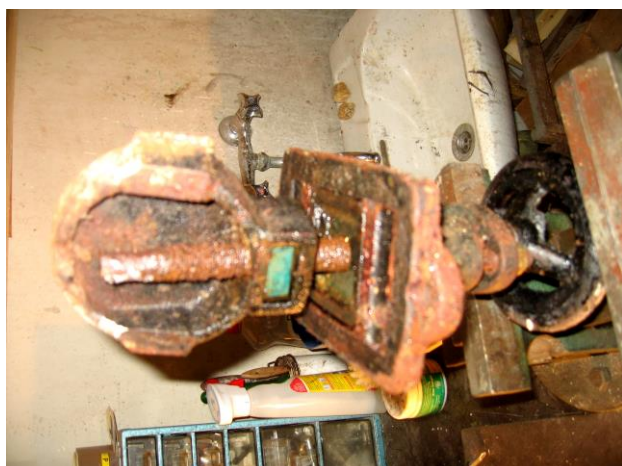
23. **Viemäriin sulkuventtiili**, tarkastuksessa ei löydetty sulkuventtiiliä, joka oli yhden asukkaan komerossa. Sulkuventtiilin kunto päästiin tarkastamaan väestönsuojan tyhjennyksen jälkeen. Venttiili ei liikahtanutkaan.

Alkuperäinen viemärin sulkuventtiili.

**Viemärin sulkuventtiili** oli jumiutunut täysin. Venttiilin kansi saatiin avattua ruosteenpoistoaineen avulla. Venttiiliin kannen kiinnityspultteihin ruiskutettiin ruosteenpoistoainetta (CRC) ja sen annettiin vaikuttaa kahden vuorokauden ajan. Venttiilin

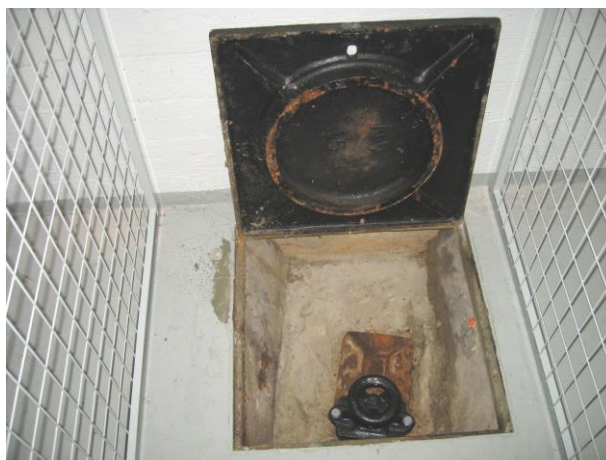
Korjattu ja huollettu viemärin sulkuventtiili.

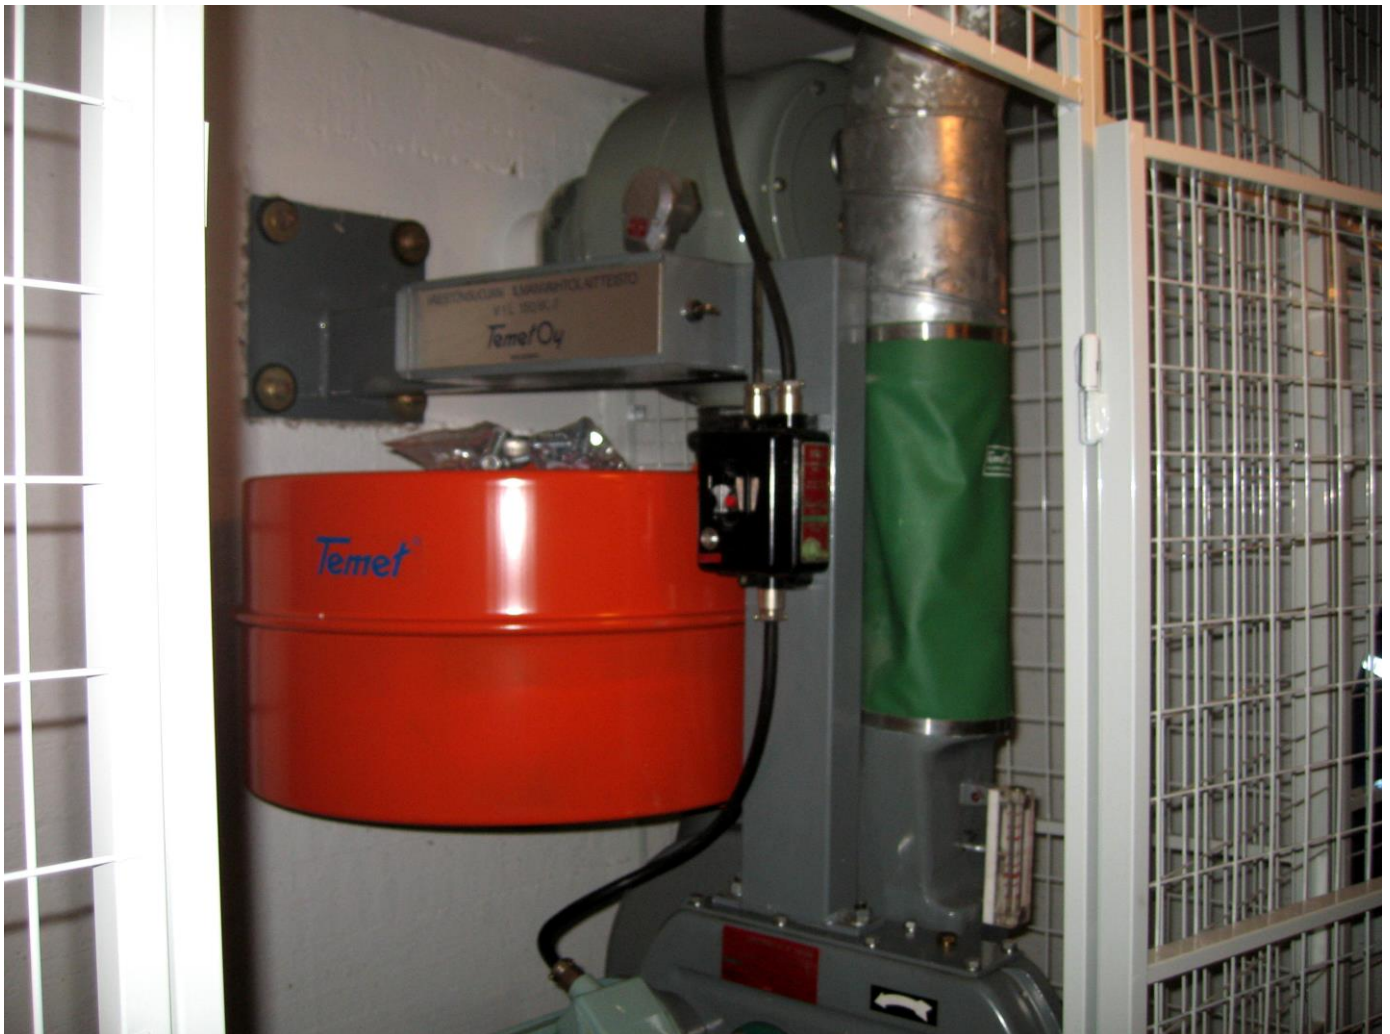
Uusittu suodatin.

**Ilmanvaihtolaitteiston suodattimet.** Vaikka vain toista ilmanvaihtolaitteiston erityissuodatinta käytettiin kokeen aikana, päätettiin molemmat suodattimet vaihtaa niiden tulevaisuuden toimintakunnon varmistamiseksi. Suodattimien toimintakunto ja materiaalien vanheneminen tutkittiin VTT:llä ja Puolustusvoimien Teknillisessä Tutkimuslaitoksessa (PvTT:ssä). Suodattimet olivat olleet suojakokeen aikana täysin toimintakuntoisia, mutta käytössä ollut suodatin oli saanut kosteutta vajaan kilogramman verran. Koska kosteus aiheuttaa aktiivihiilen pidätysominaisuuksien nopean heikkenemisen, oli suodattimien vaihto uusiin perusteltu toimenpide. Sekä VTT:n että PvTT:n suodatinta koskevat testiraportit ovat liitteenä.

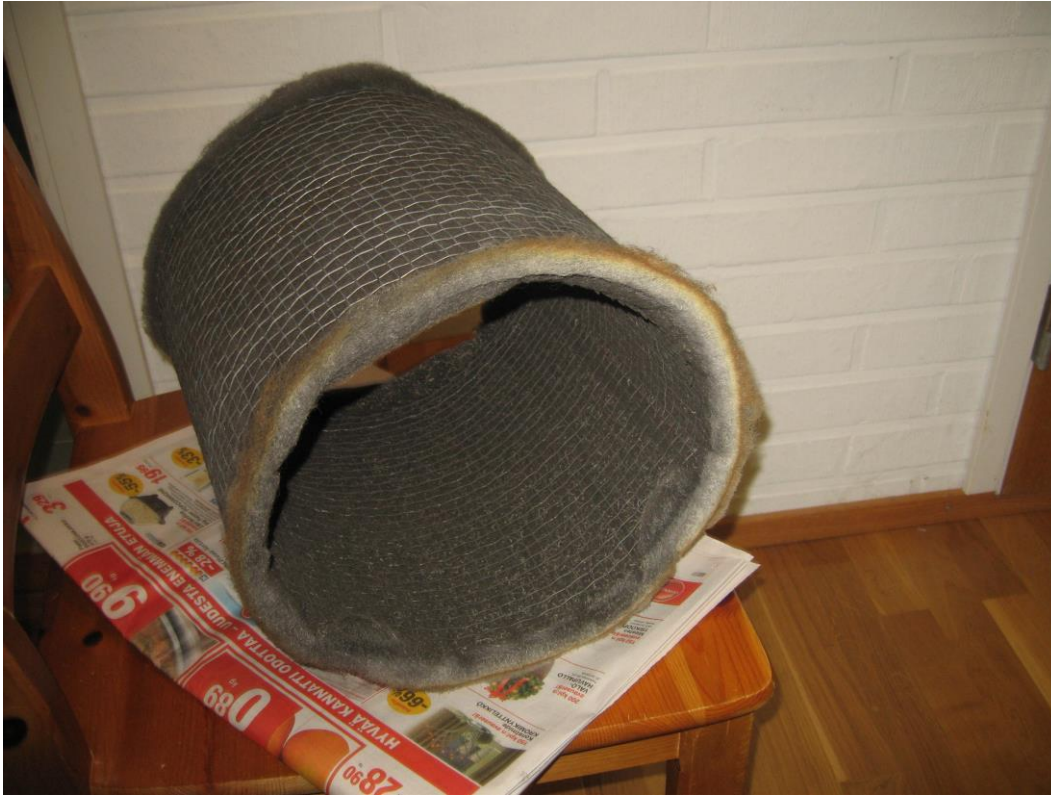
**Laitteiston paineventtiilin esisuodatin** kummastakin venttiilistä oli likaantunut käyttökelvottomaksi ilmaottokanavasta tulleen pölyn takia. Molemmat suodattimet uusittiin niiden toimintakunnon varmistamiseksi myös seuraavan 30 vuoden ajaksi.

Paineventtiilin esisuodatin.

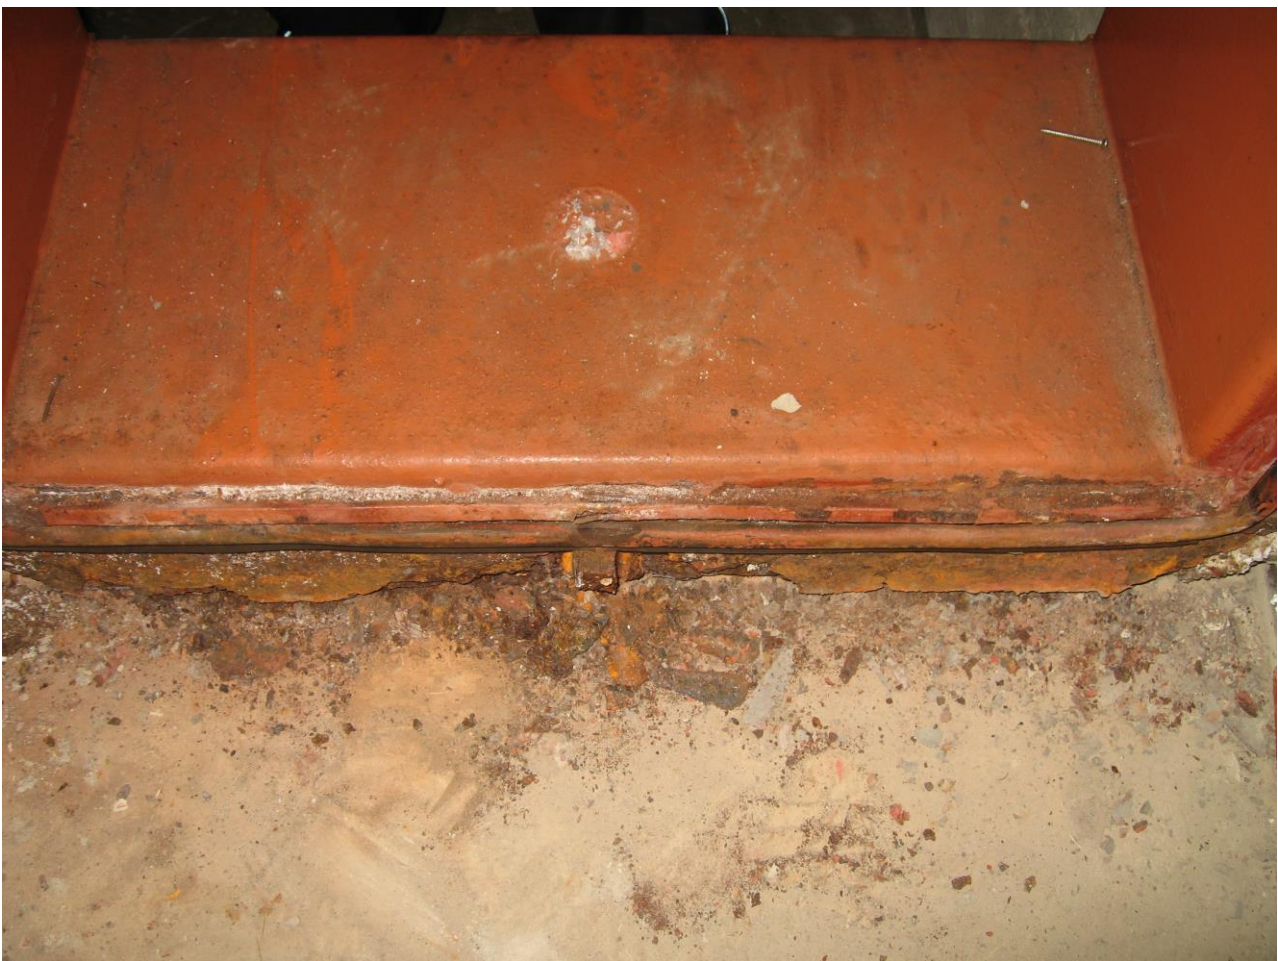
18. **Hätäpoistumiskäytävän suojaluukun** (SL-1 Temet Oy) alareuna oli ruosteessa. Tiiviste oli uusittava ja luukku puhdistettava sekä maalattava. Suojaluukun ja kehyksen valumuotin sijoittamistarkastusta ei ollut tehty riittävällä huolella ja ovilevy oli ollut joko auki tai poistettu valun ajaksi. Tästä johtuen luukun kehys oli jäänyt vääntyneeseen asentoon luukkulevyyn nähden, eikä luukku tiivistynyt kehykseensä riittävästi. Luukun sulkeminen tiiviisti oli mahdotonta sen kehyksen vääntymän vuoksi. Valokoe paljasti luukkulevyn ja sen kehyksen välyksen olevan noin 10 mm.

Luukun alareuna oli ruosteessa ja tiiviste oli rikki.

Ovi ja hätäpoistumislukku korjattiin.

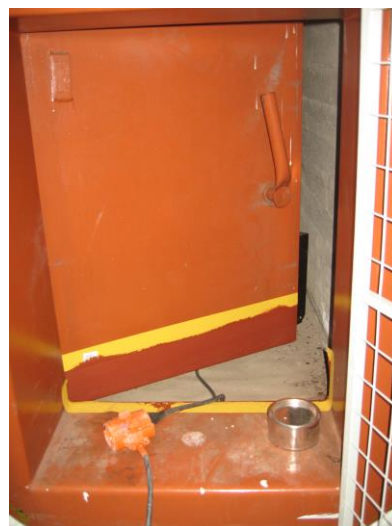
Kunnostettu luukku.
